**Demontage und Abfallbeseitigung von
zwei Bleizellen**

Vortrag zur 30. Konferenz der EURATOM-Arbeitsgruppe
"Heiße Laboratorien und Fernbedienungstechnik"

Kernforschungszentrum Karlsruhe

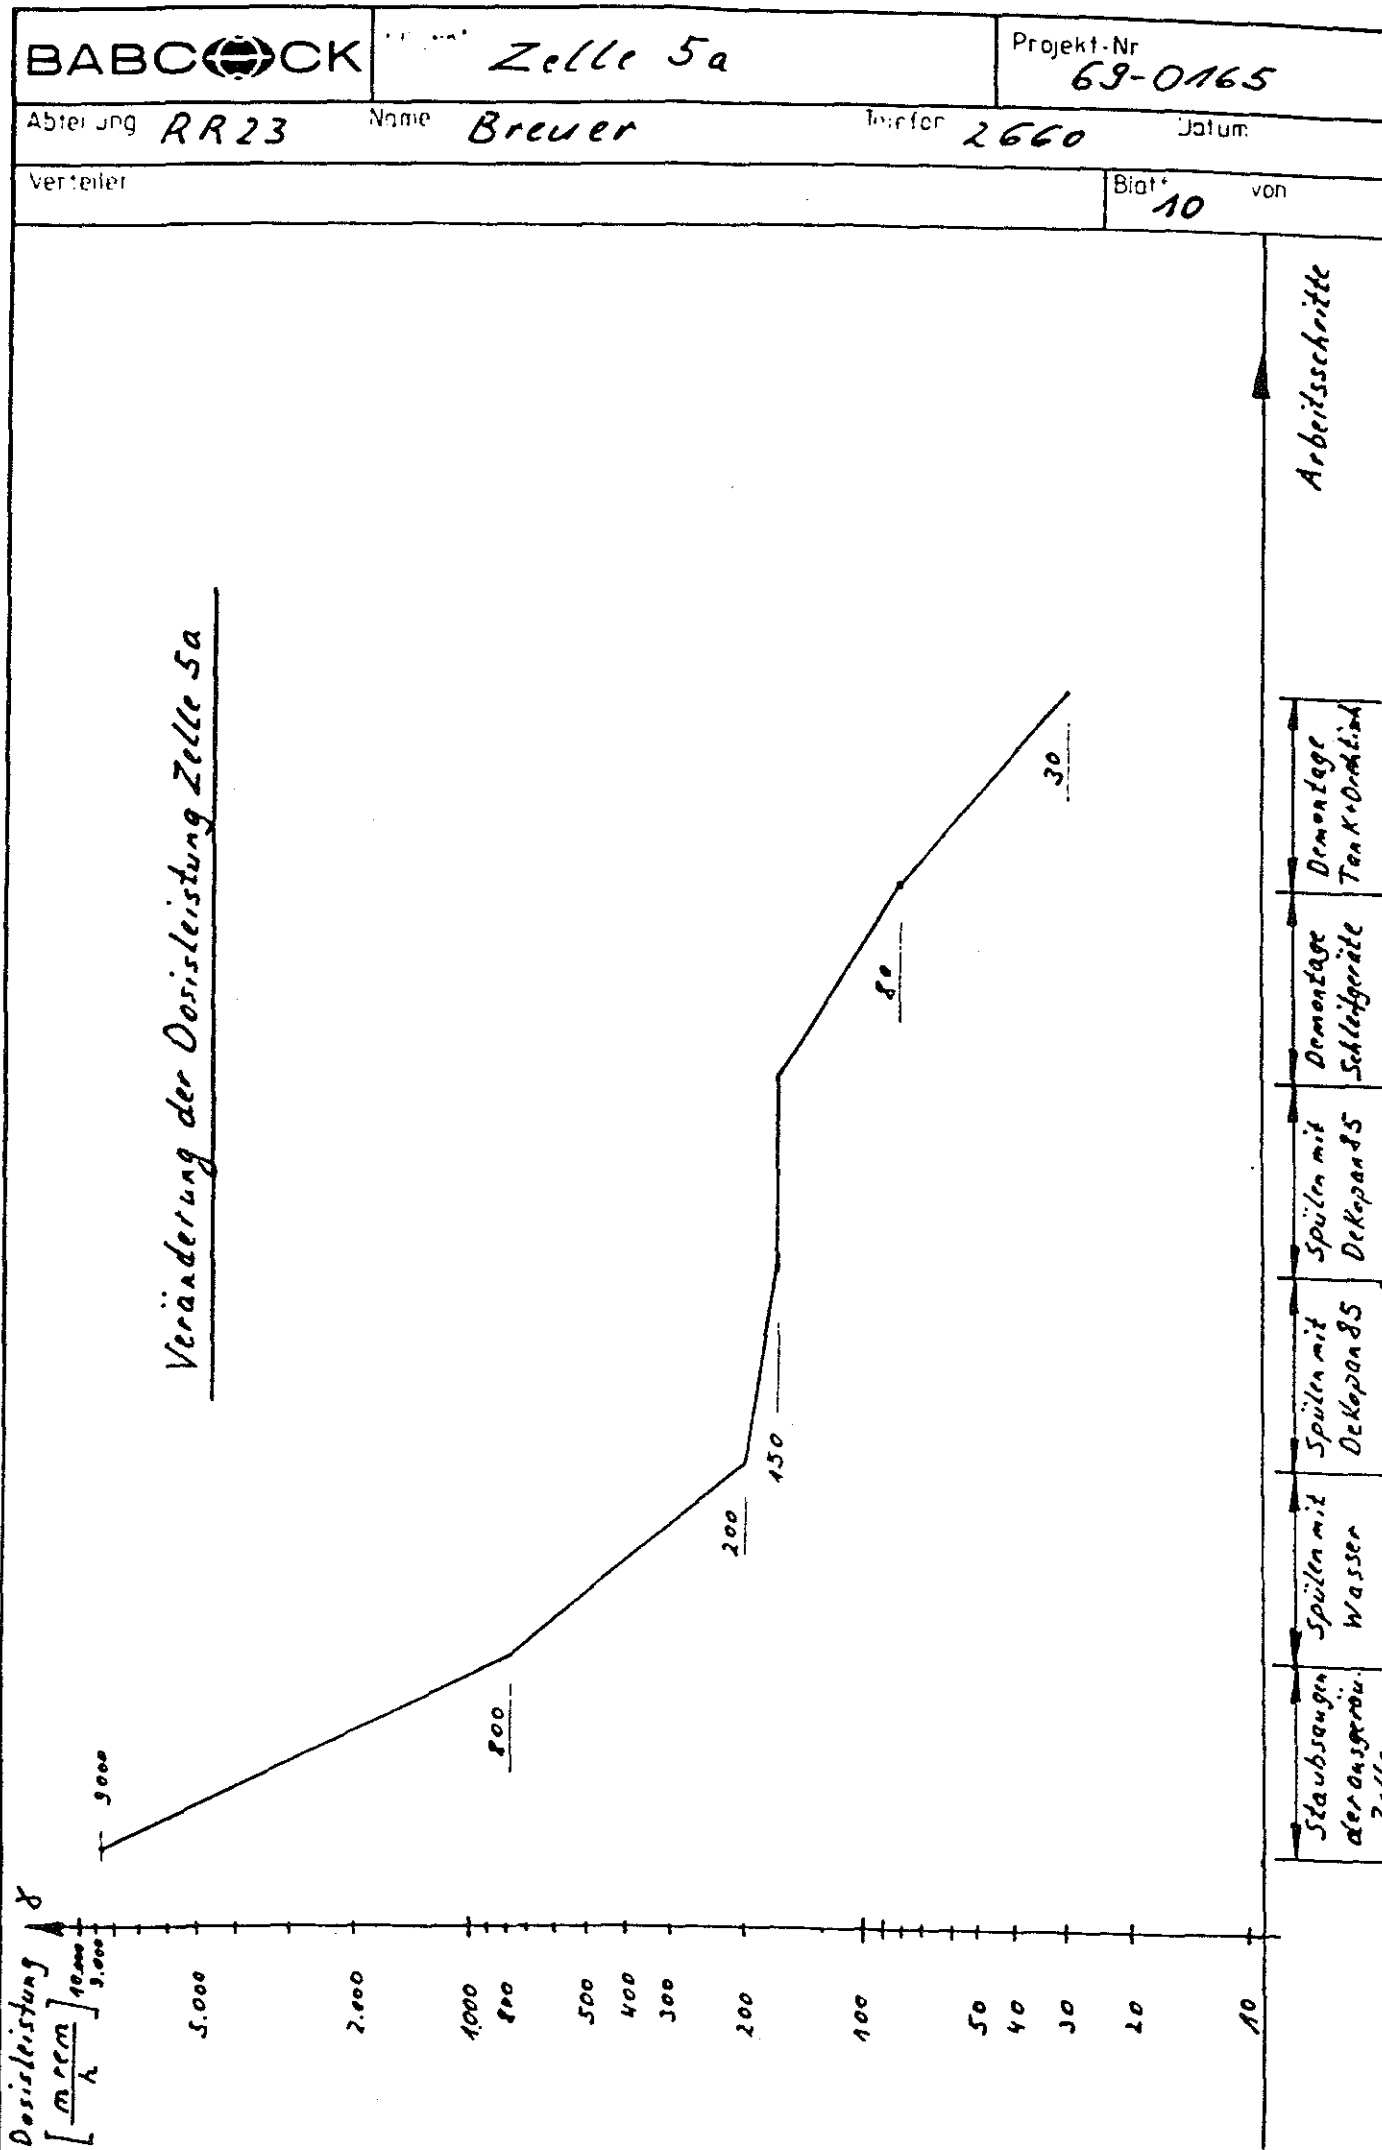
Die Reduzierung der Dosisleistung in Abhängigkeit von den einzelnen Arbeitsschritten ist in einem Diagramm auf Seite 7 dargestellt.

Mit den drei ersten Arbeitsschritten (siehe Diagramm Seite 7)

konnte die Dosisleistung von 90 auf 2 mSv/h gesenkt werden.

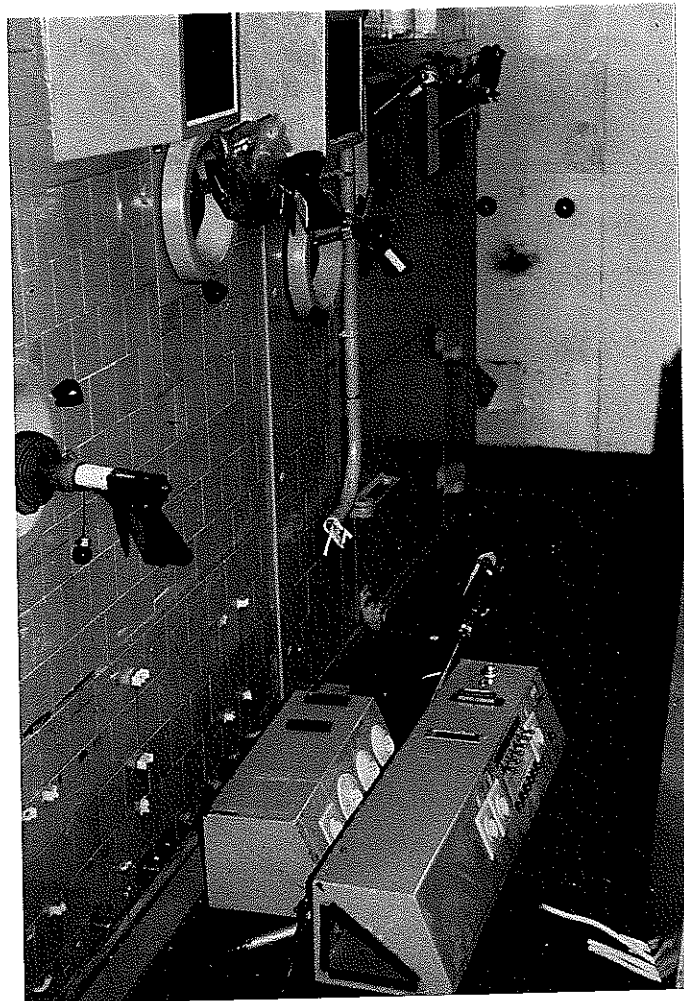
- Beseitigung hochstrahlender Stellen (max. 2 m Sv/h)
- Absaugen der Arbeitsflächen und des Bodens
- Wischdekontamination des Zelleninnenraumes
- Demontage der Einrichtung und der Installation, Bilder Nr. 1 und 2
- Zwischenzeitliche Wischdekontamination

Bild Nr. 1: Demontage der Frontwandinstallation

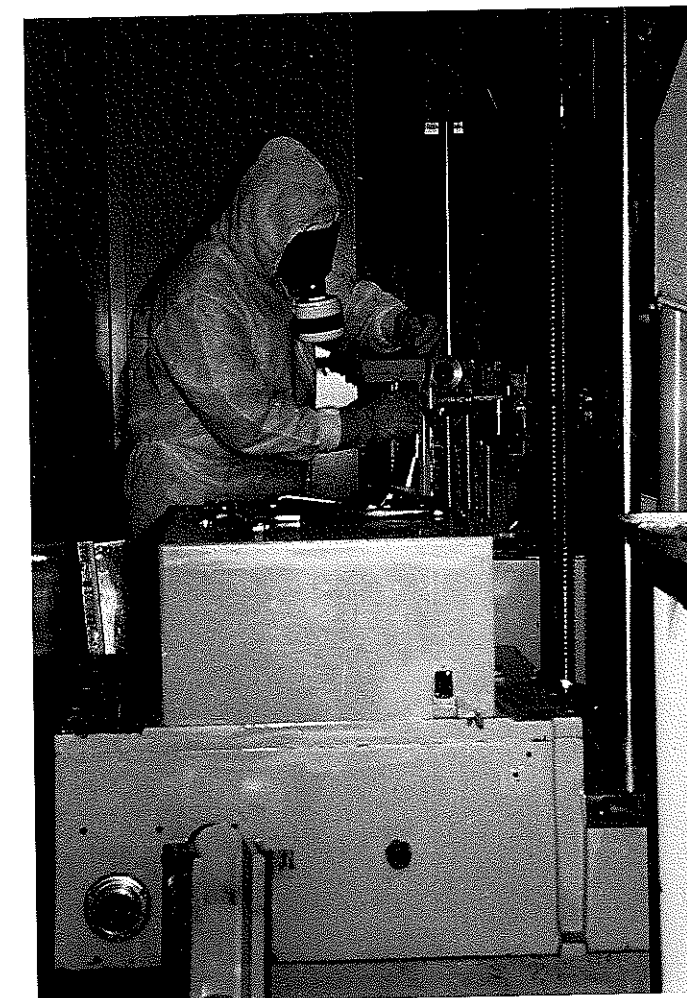
Bild Nr. 2: Abbau der Prüfmaschinen

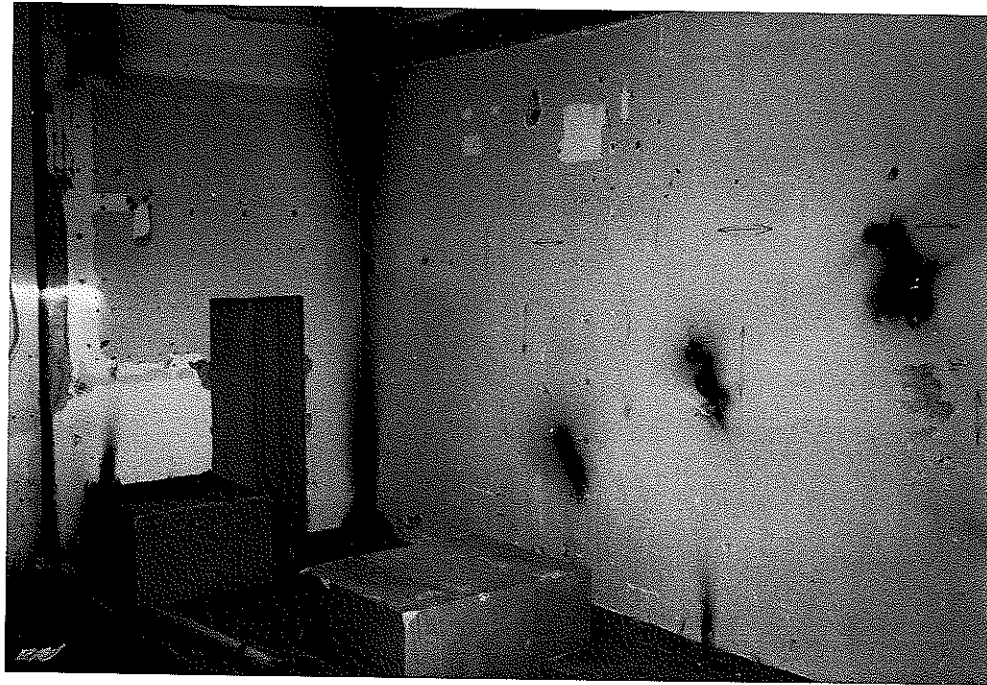
Die Anlage wurde so beseitigt und die Wand- und Bodenflächen so gereinigt, daß Null-Pegel-Werte vorlagen, Bild Nr. 3. Die Dauer des Abbaues betrug ca. 8 Wochen. Der Abbau verlief störungsfrei.

Bild Nr. 3: Zellenbereich nach Beendigung der Demontagarbeiten

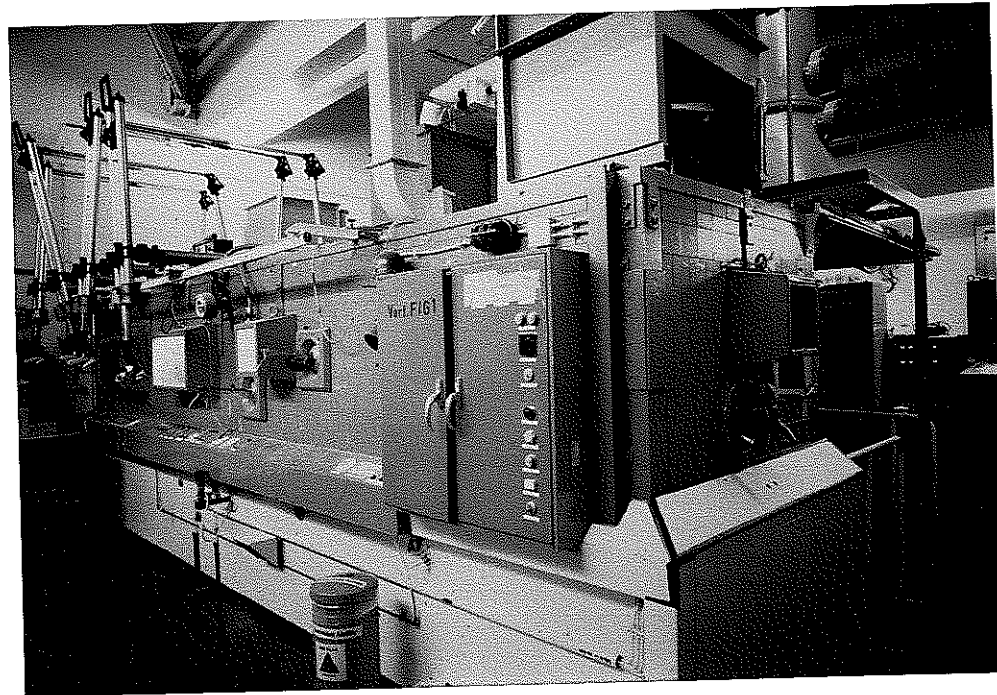
Im Gegensatz zur alten Materialprüfanlage wurden in der Zelle 5a Brennstoff- und Strukturmaterialproben für die Gefügeuntersuchungen geschliffen und poliert. Dadurch herrschte innerhalb der Box ein hoher Kontaminationspegel von Alpha-, Beta- und Gamma-Strahlern. Die Dosisleistung betrug über der Arbeitsfläche
ca. 90 mSv/h

Die Gesamtanlage ist aus Bild Nr. 4 zu ersehen. Sie hatte ein Volumen von ca. 30 m³.

Bild Nr. 4: Zelle 5a vor Beginn der Demontagarbeiten

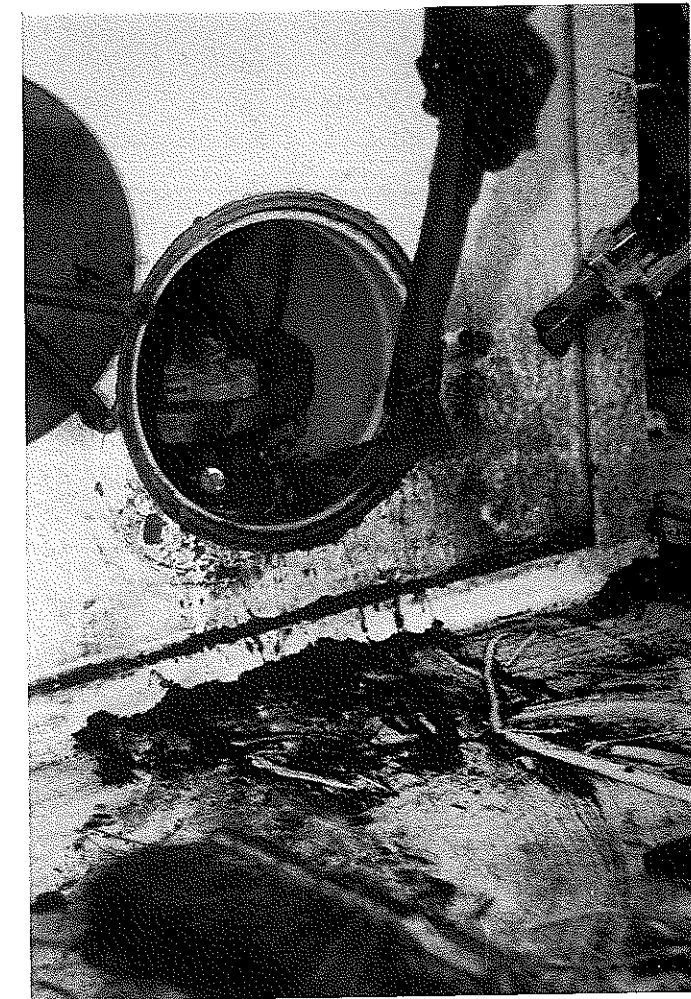
Bild 5 zeigt das Ausschleusen von Kleingeräten und Abfall über eine Doppeldeckelschleuse. Die beladenen Behälter wurden in einem Abschirmbehälter zur Hauptabteilung Dekontaminationsbetriebe gebracht und dort in 200-l-Abfallfässer einbetoniert.

Bild Nr. 5: Ausschleusen von Zelleninventar

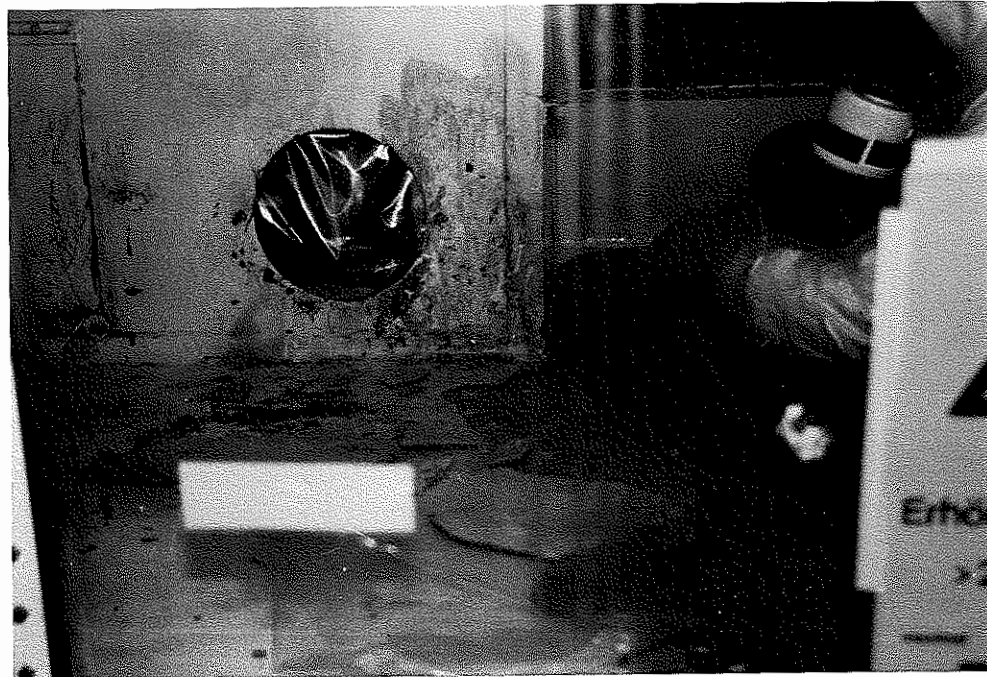
Die Box konnte jetzt von Hand weiter dekontaminiert werden. Der Boxboden - als Betontisch ausgeführt - war mit einer Bodenvergußmasse versiegelt. Sie konnte leicht mit Hammer und Meißel von dem Betontisch entfernt werden. Somit war der Betontisch von der kontaminationsführenden Schicht befreit (siehe Bild Nr. 6).

Bild Nr. 6: Abstemmen der Bodenvergußmasse

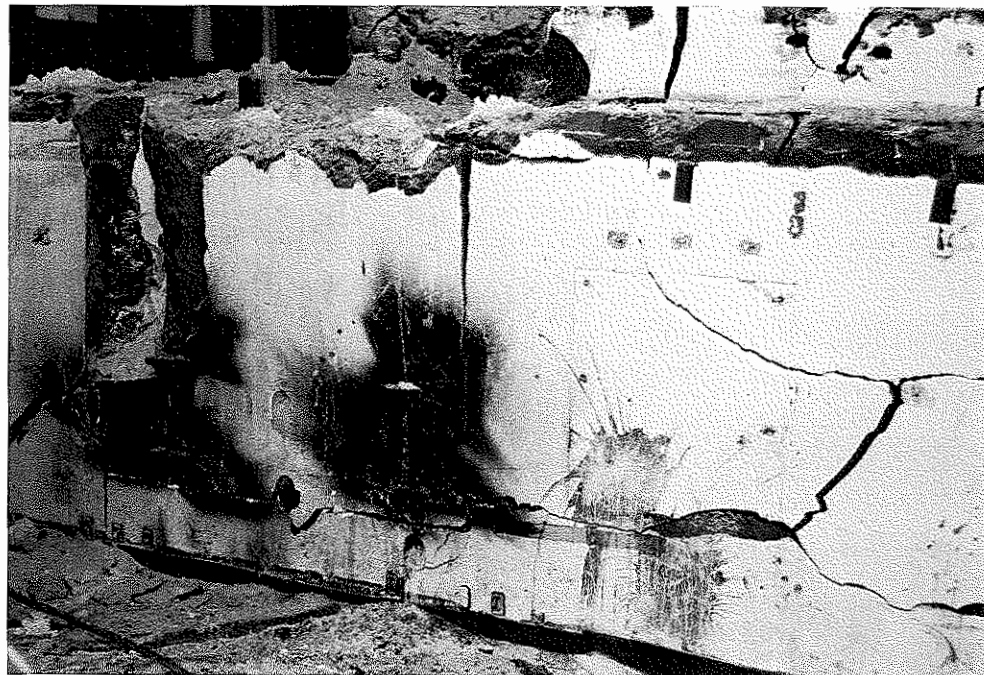
Nachdem alle anderen Einrichtungen und Bauteile abgebaut waren, wurden die Betondecke und der Betontisch chemisch gesprengt (Bilder Nr. 7 u. 8).

Bild Nr. 7: Chemische Sprengung des Zellenfundamentes

Es wurden in die Betonteile nach einem Rastermaß Löcher gebohrt und flüssig die chemische Sprengmasse eingebracht. Nach ca. 8 Stunden Einwirkungszeit (Erstarren und Ausdehnen der Masse) waren die Betonteile so weit aufgerissen, daß sie mit einem Elektrohammer zerkleinert werden konnten. Die Bruchstücke wurden in 200-l-Fässer gegeben. Der Abbau der Anlage dauerte ca. 9 Monate. Bis auf kleinere Vorkommnisse wurden die Sicherheitsziele, kleine Strahlendosen, keine Inkorporation und kaum Kontaminationsverschleppung, erreicht. Nach dem Versiegeln des Fundamentes mit einem Betonboden, konnte an gleicher Stelle eine neue Anlage aufgebaut werden. Bild Nr. 9 zeigt die neu aufgebaute Anlage.

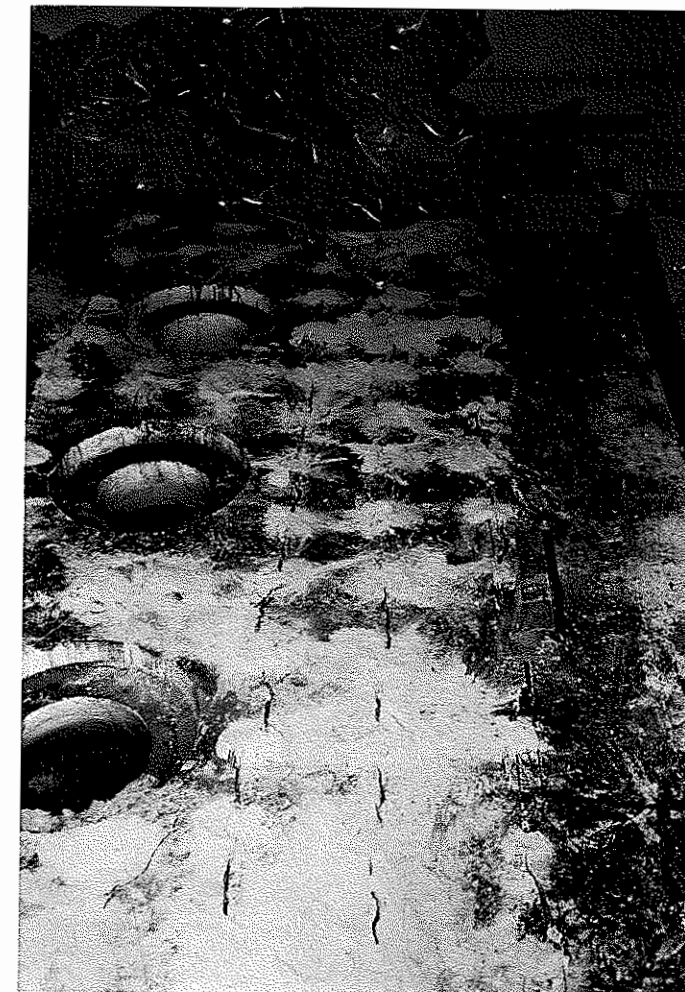
Bild Nr. 8: Rißbildung in der Zellendecke nach erfolgter chemischer Sprengung
